RELATÓRIO DE FISCALIZAÇÃO Nº GFO-08/2017

## **SERVIÇOS DE ESGOTAMENTO SANITÁRIO DA SEDE MUNICIPAL DE SANTOS DUMONT**

**PRESTADOR: COPASA**

Agência Reguladora dos Serviços de Abastecimento de Água  
e de Esgotamento Sanitário do Estado de Minas Gerais

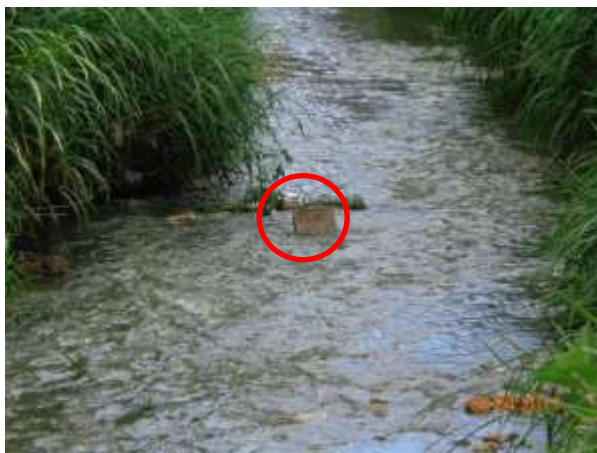
**Foto 1.** Ancoragens soltas

O interceptor nº1 que foi construído às margens e por vezes submerso no Rio das Posses apresenta problemas estruturais, como ancoragens soltas dentro do curso d'água (Fotos 1 e 2), ancoragens quebradas (foto 3) e mal posicionadas (Foto 4), formação de remanso nos pontos de travessia e acúmulo de resíduos sólidos (Foto 5 e 6), rompimento da tubulação (Foto 11 e 12), e pontos de interrupção do escoamento, o que, pela presença de esgoto, gera maus odores e eutrofização (Foto 13).

- 1 – Tomar providência quanto às constatações mencionadas no capítulo 4 deste relatório a fim de atender à Resolução Normativa ARSAE-MG nº40/2013;
- 2 – Repactuar as metas de expansão dos serviços com a Prefeitura (Anexo III do Contrato de Programa) e enviar o que foi acordado entre as partes para a ARSAE;
- 3 – Enviar comprovações de regularização das travessias do interceptor no Rio das Posses.
- 4 – Enviar documentos comprobatórios das medidas tomadas referentes ao problema citado da rua Jose Gomes Neto, no bairro Fatima.
- 5 – Realizar os reparos necessários na obra do interceptor Rio das Posses, de modo a regularizar o atendimento e garantir a intercepção e afastamento dos esgotos.

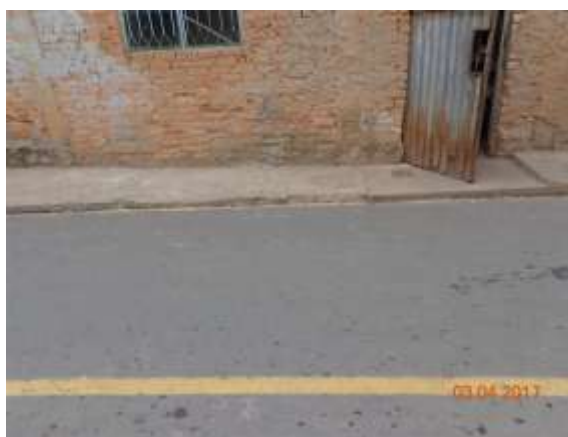
**Foto 8.** Local onde houve denúncias de usuários de casos de inundações que provocaram refluxo de

Na rua Técnico Panamá ocorreram inundações que causaram danos as residências nº 202 e nº 204. Deve ser avaliado se as inundações foram causadas por problemas da rede de esgoto da COPASA, podendo ser caracterizado como caso de refluxo de esgoto (Foto 8).

residência	esgoto nas residências

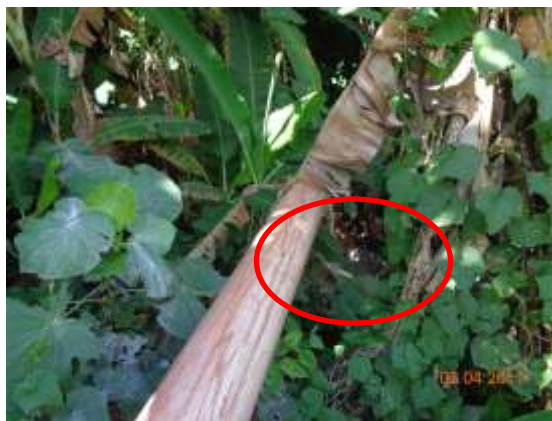
**Foto 14.** Lançamento de esgoto no fundo de residência

Na rua Machado de Assis nº 522 no bairro Córrego do Ouro há lançamento de esgoto da rede pública em curso d'água nos fundos da residência de um usuário (Fotos 14).

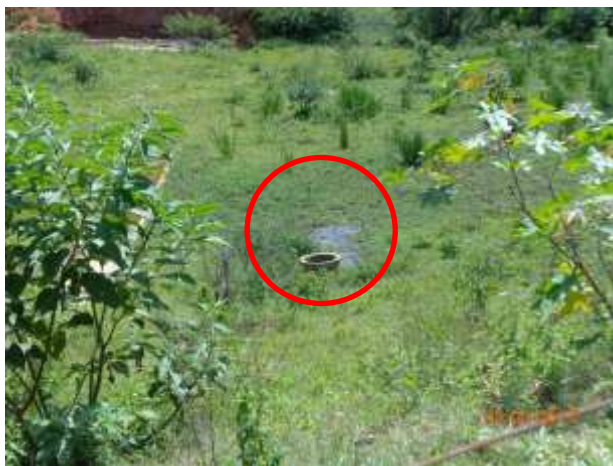
**Foto 15.** Lançamento em solo

Na rua José Antunes existe um lançamento que não atinge o curso d'água, gerando uma área no solo alagada de esgoto (Foto 15).
