## REQUERIMENTO Nº 13139/2023

**ASSUNTO:** solicitar informações e atuação sobre residência em risco e alagamentos na localidade de Patrimônio da Serra (Sr. Dama)

**LAUDO DE AVALIAÇÃO DE SEGURANÇA E ESTABILIDADE DE IMÓVEL**

**RELATÓRIO TÉCNICO**

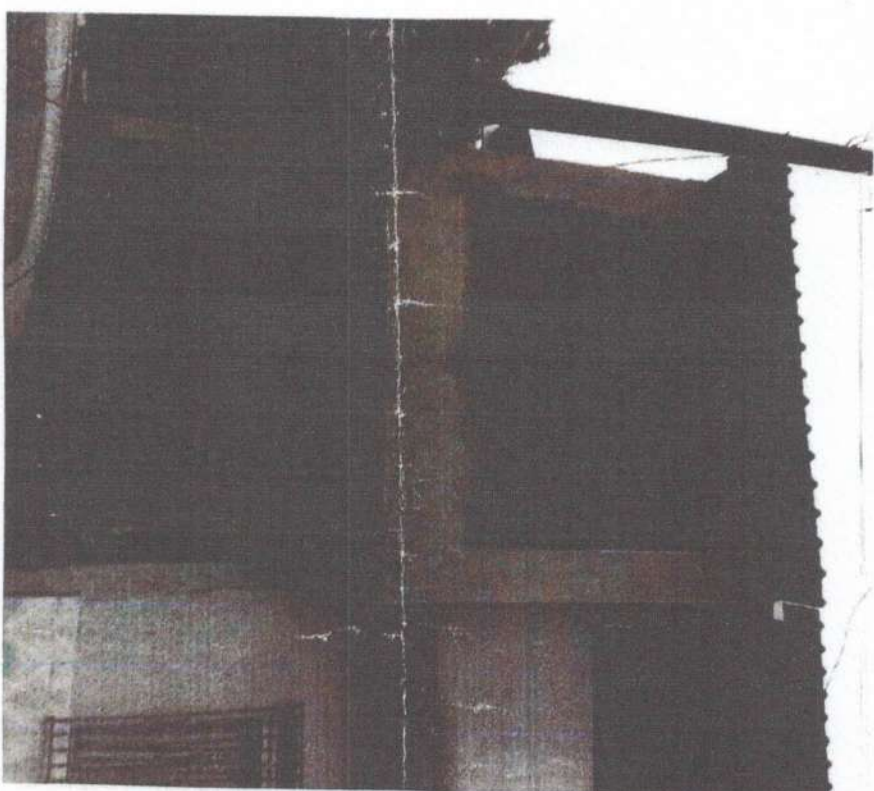
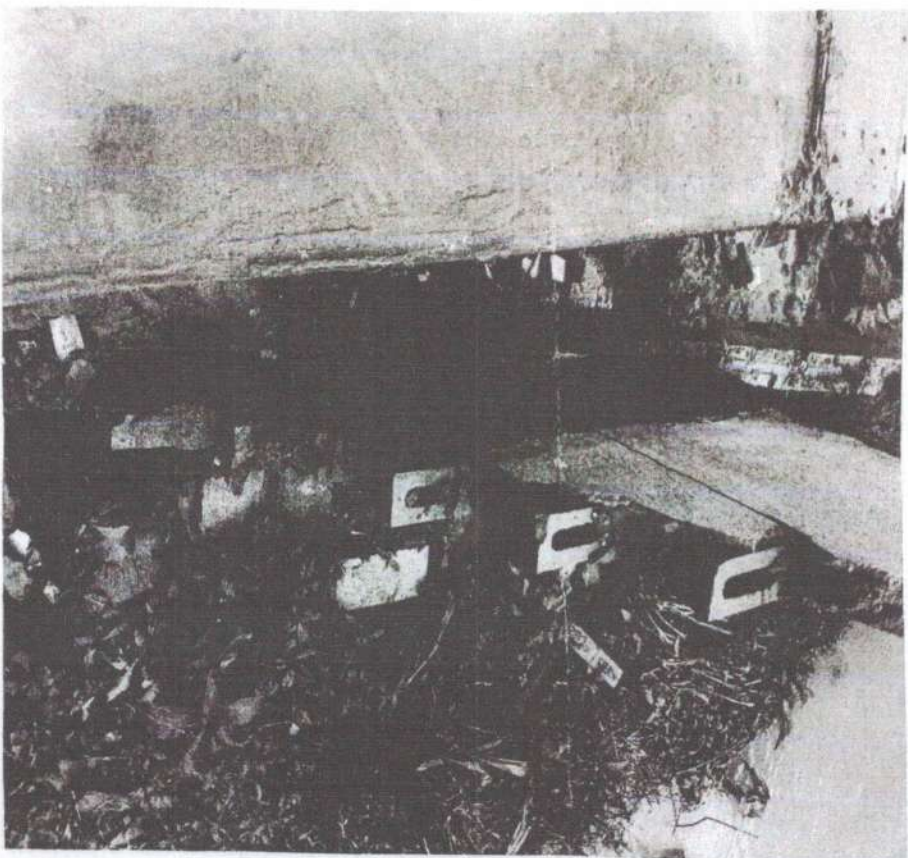
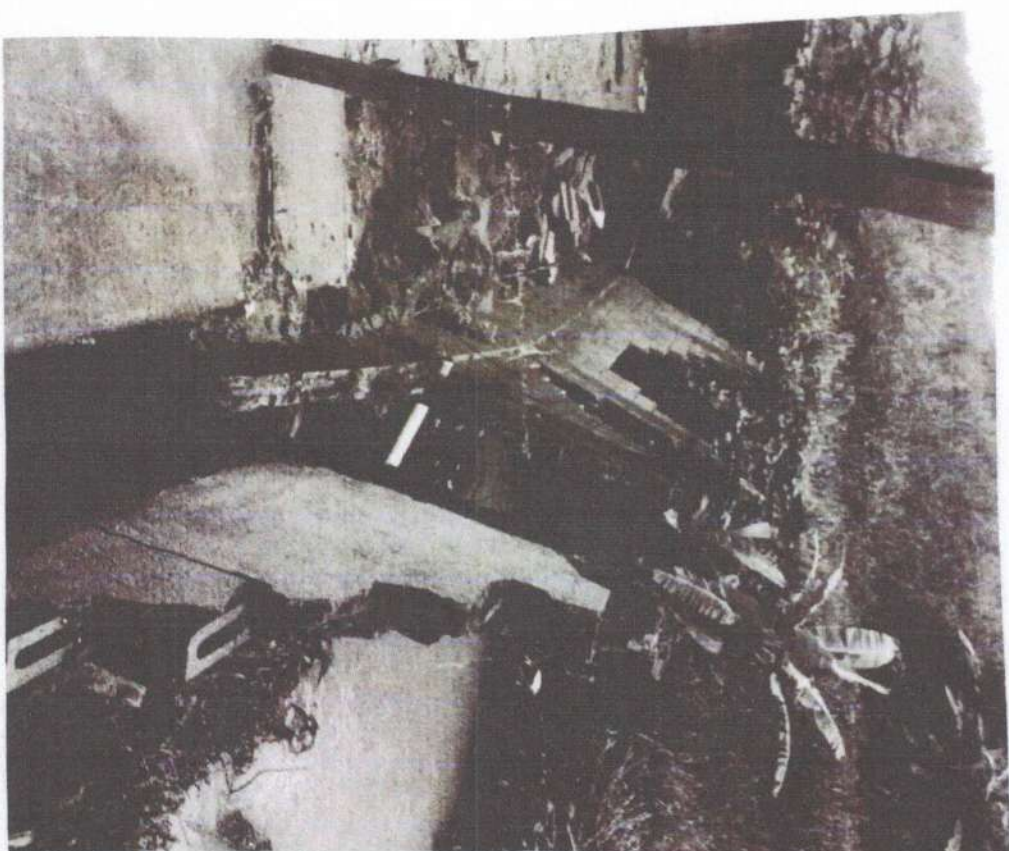
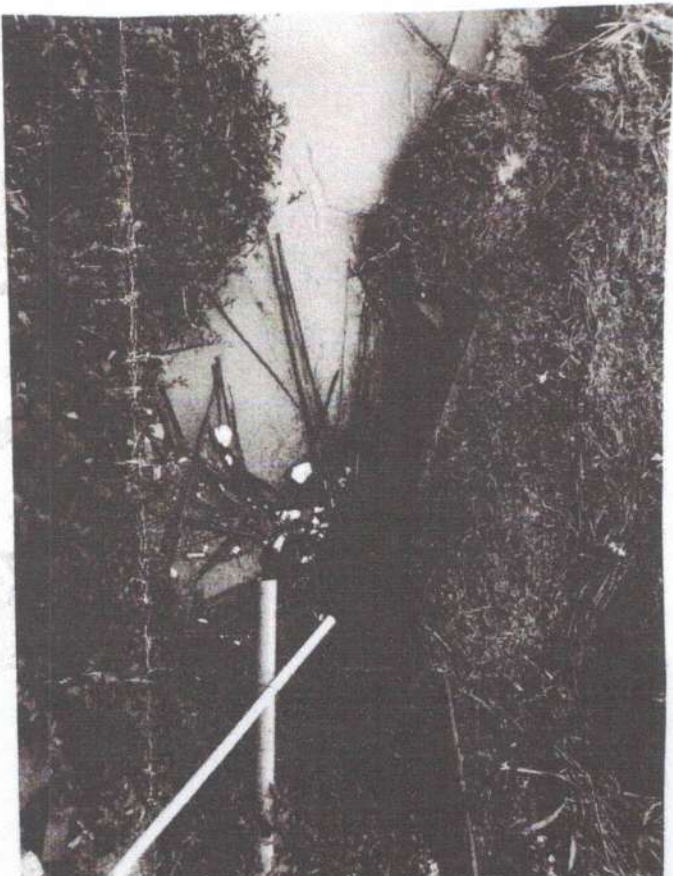
No dia 05 de janeiro de 2023 a Defesa Civil de Santos Dumont compareceu à Rua Trevo São João da Serra, S/N, nesta cidade, para avaliar as condições de segurança e estabilidade do imóvel de propriedade de Sebastião Edmilson dos Reis, uma casa composta por dois pavimentos, construída as margens de um córrego que passa nos fundos da residência, onde devido a grande quantidade de chuva que caiu no Município, Aproximadamente 109 mm o córrego que passa nos fundos da residência não suportou o volume de água devido as manilhas estarem entupidas, e juntamente com um talude que deslizou se para aruá em frente sua residência causando uma barreira evitando há sim que a água pudesse passar e entrou pra sua varanda, onde as mesmas se represaram atrás do muro causando sua queda com a força da água, e com grande risco de puxar sua varanda também, pois a mesma ficou sem base. a família necessita de ajuda com urgência para refazer o muro, e que seja feita uma obra emergencial.

- A residência apresenta riscos iminentes para há moradora da residência.
- Que há urgência das obras de recuperação dele;

Considerando os fatos narrados, a Defesa Civil para que seja feita uma reforma

Há necessidade de vistoria na residência pelo Engenheiro Civil

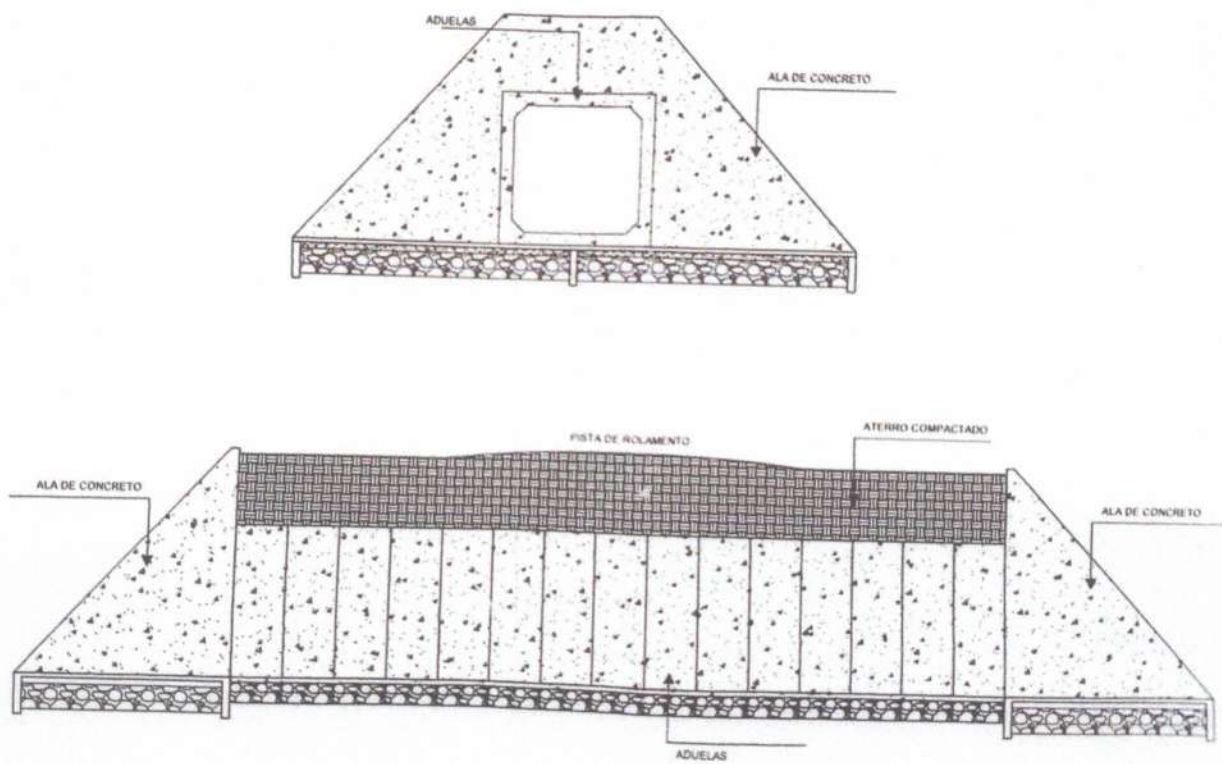
CROQUIR PARA IMPLANTAÇÃO DE ADUELAS  
LOC. SENHOR DAMA

Existe sob a estrada uma antiga galeria de manilhas com cabeceiras em concreto e outra mais recente também em manilhas. Constatamos que esta ultima encontra-se rompida e consequentemente sem efetividade para escoamento, com isso a drenagem se tornou insuficiente causando os alagamentos reclamado pelos moradores locais.

Como solução definitiva do problema, indicamos a construção de uma nova galeria que proporcione maior vazão, sendo importante observar que devido o desnível entre o leito do córrego e a pista de rolamento, demanda um considerável atorro sobre a galeria. Por esta razão a nova galeria deve ser feita com materiais que suportam tal carga, atorro, bem como as derivadas do transito normal da via, para que não ocorra o seu rompimento como explicitado acima.

A galeria feita com a adoção de alvenarias é adequada para a solução da demanda, por suportarem as cargas apresentadas bem como a agilidade de construção, sendo as de 2.5m de diâmetro suficientes para o escoamento local evitando-se assim novos alagamentos.
