## REQUERIMENTO Nº 40158/2025

**ASSUNTO:** solicitação de atuação para desabamento de asfalto no cruzamento entre ruas do bairro Vila Esperança e Quarto Depósito

Nº 0177/2025 – GRUA

Referência / Assunto: Ofício 006/2025 - Encaminhamento de Requerimento - Santos Dumont/MG

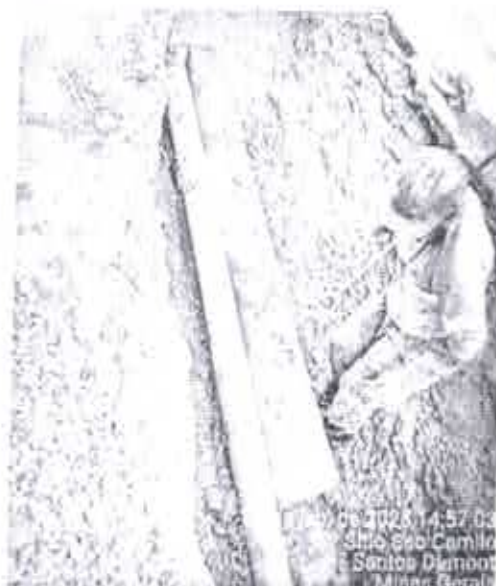
Identificamos uma rede de água pluvial com diâmetro nominal (DN) de 500 mm danificada, o que pode estar causando o abatimento da pavimentação no local. Segundo informações dos funcionários que atuam na área, durante um reparo anterior na rede de esgoto, a contratada da Copasa danificou a rede pluvial. Naquela ocasião, foi realizado um reparo provisório com uma emenda em rede DN 300.

Imagem 01: Reparo na tubulação pluvial

Como o reparo inicial não atendeu plenamente às necessidades, a Copasa reabriu o local e realizou o reparo de forma adequada, substituindo a emenda por um tubo de concreto DN 500. Após a troca, o local foi reaterrado e pavimentado, conforme demonstrado nas imagens abaixo.

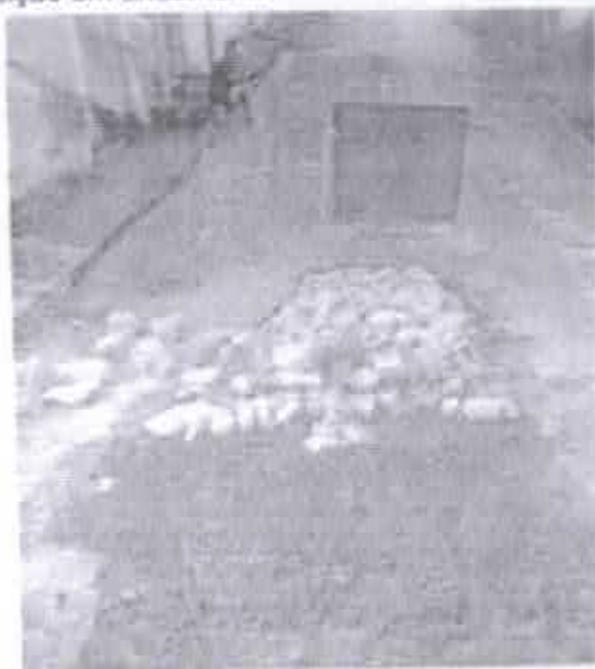
Imagem 02: Recomposição em andamento

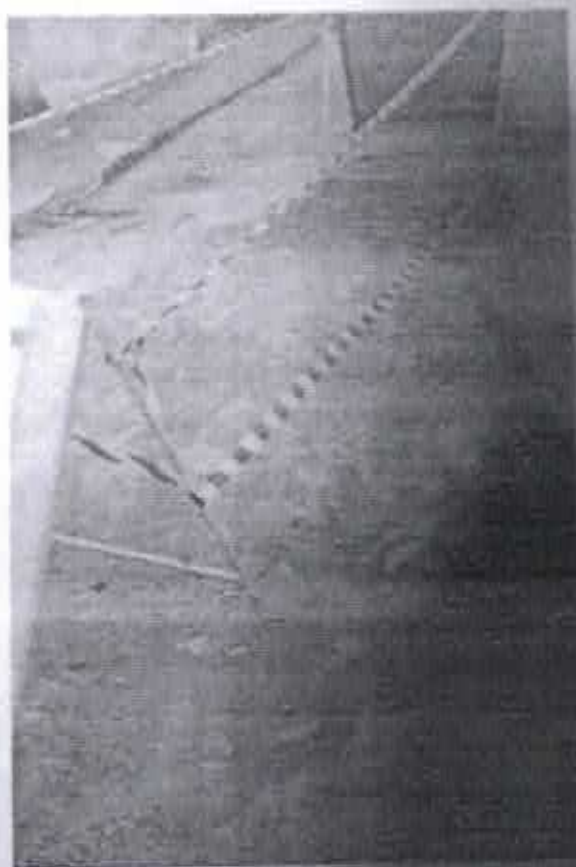
Imagem 03: Recomposição de poliedrico finalizada
